**EXPTE 019/2017**

**PLIEGO DE CONDICIONES TÉCNICAS PARA LA CONTRATACIÓN DE OBRAS DE REFORMA DE LAS ENTRADAS A LOS PABELLONES 1,2,3,4,5 Y DE LAS ENTRADAS NORTE Y SUR DE FERIA DE ZARAGOZA.**

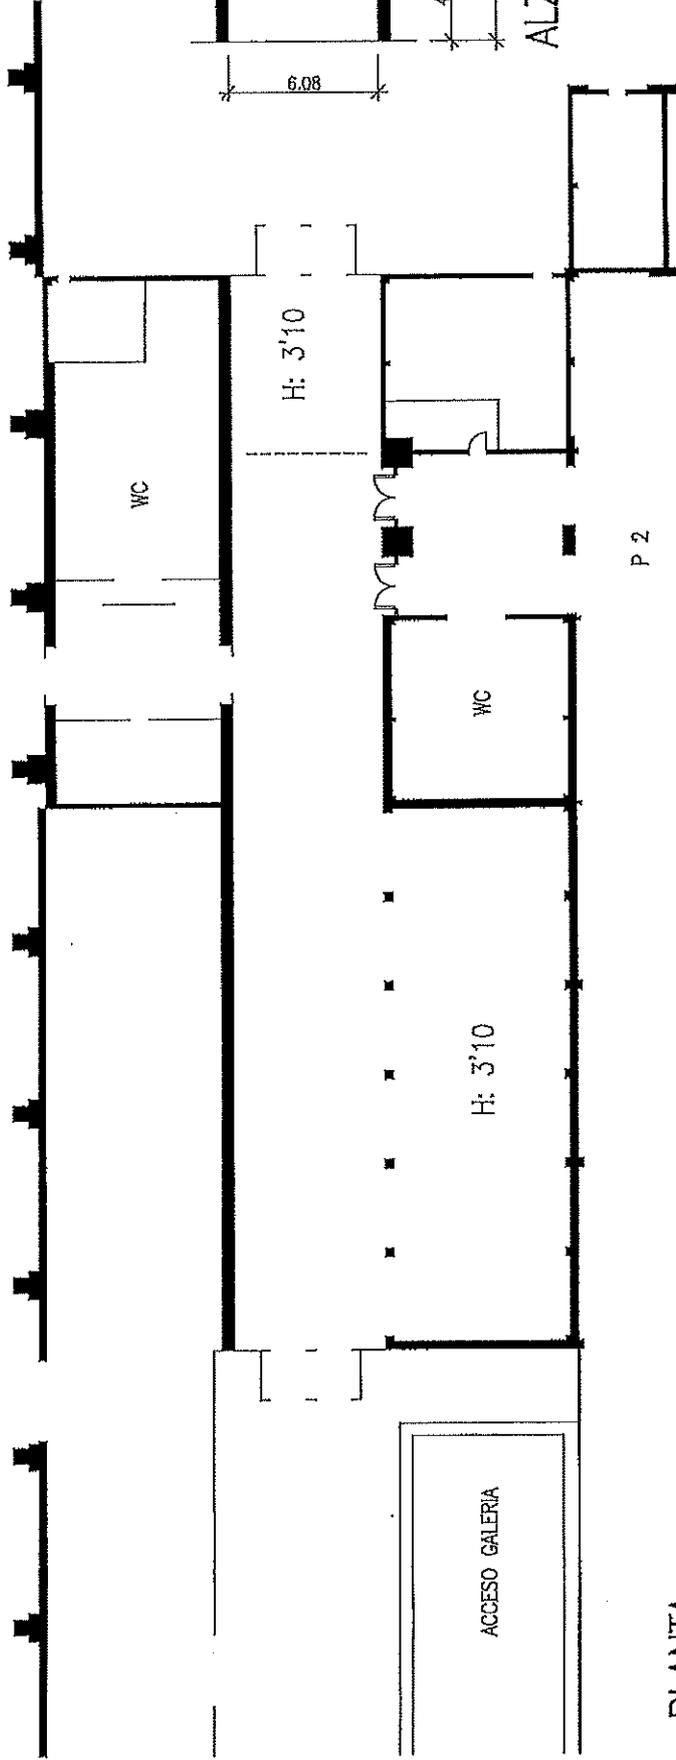
# ENTRADA NORTE

1:200

#### **Entrada norte:**

- Aplicación de pintura plástica de cualquier color (según indicaciones de la propiedad) en 50m<sup>2</sup> de falso techo en zona de acceso hacia la Plaza Norte
- Aplicación de pintura plástica de cualquier color (según indicaciones de la propiedad) en 120 m<sup>2</sup> de paredes
- Aplicación de pintura esmalte sintético de cualquier color (según indicaciones de la propiedad) en 50m<sup>2</sup> de tubería de climatización
- Lijado y aplicación de una mano de imprimación y acabado en esmalte lacado de cualquier color (según indicaciones de la propiedad) de 30m<sup>2</sup> de mostrador de acreditación.
-

- Desmontaje de 33 pantallas existentes en el falso techo y almacenaje de las mismas en zona indicada (10%) y retirada a vertedero de las restantes (90%)
- Suministro, colocación y conexión a la red eléctrica de 33 paneles leds 60\*60 40w 3500lumens en la zona del mostrador.
- Suministro, colocación y conexión a la red eléctrica de paneles tipo leds 60\*60 / 40w / 3500lumens en falso techo de zona de acceso a la plaza norte. Cantidad a determinar para una correcta iluminación de la zona.
- Desmontaje y retirada a vertedero de 9 bloques de emergencia existentes
- Suministro, colocación y conexión a la red eléctrica en falso techo de 9 luminarias tipo led de emergencias de 110 lm de flujo con led de presencia de red y carga de batería
- Todo el nuevo sistema de alumbrado y de emergencia quedará en completo y perfecto estado de funcionamiento

- Desmontaje de pequeños elementos de señalética existentes
- Suministro y colocación de nueva rotulación vinílica en soporte central en techo de 800mm\*50mm a doble cara
- Suministro y colocación de soportes para cartelería en paredes (tamaño poster de 980mm\*710mm)

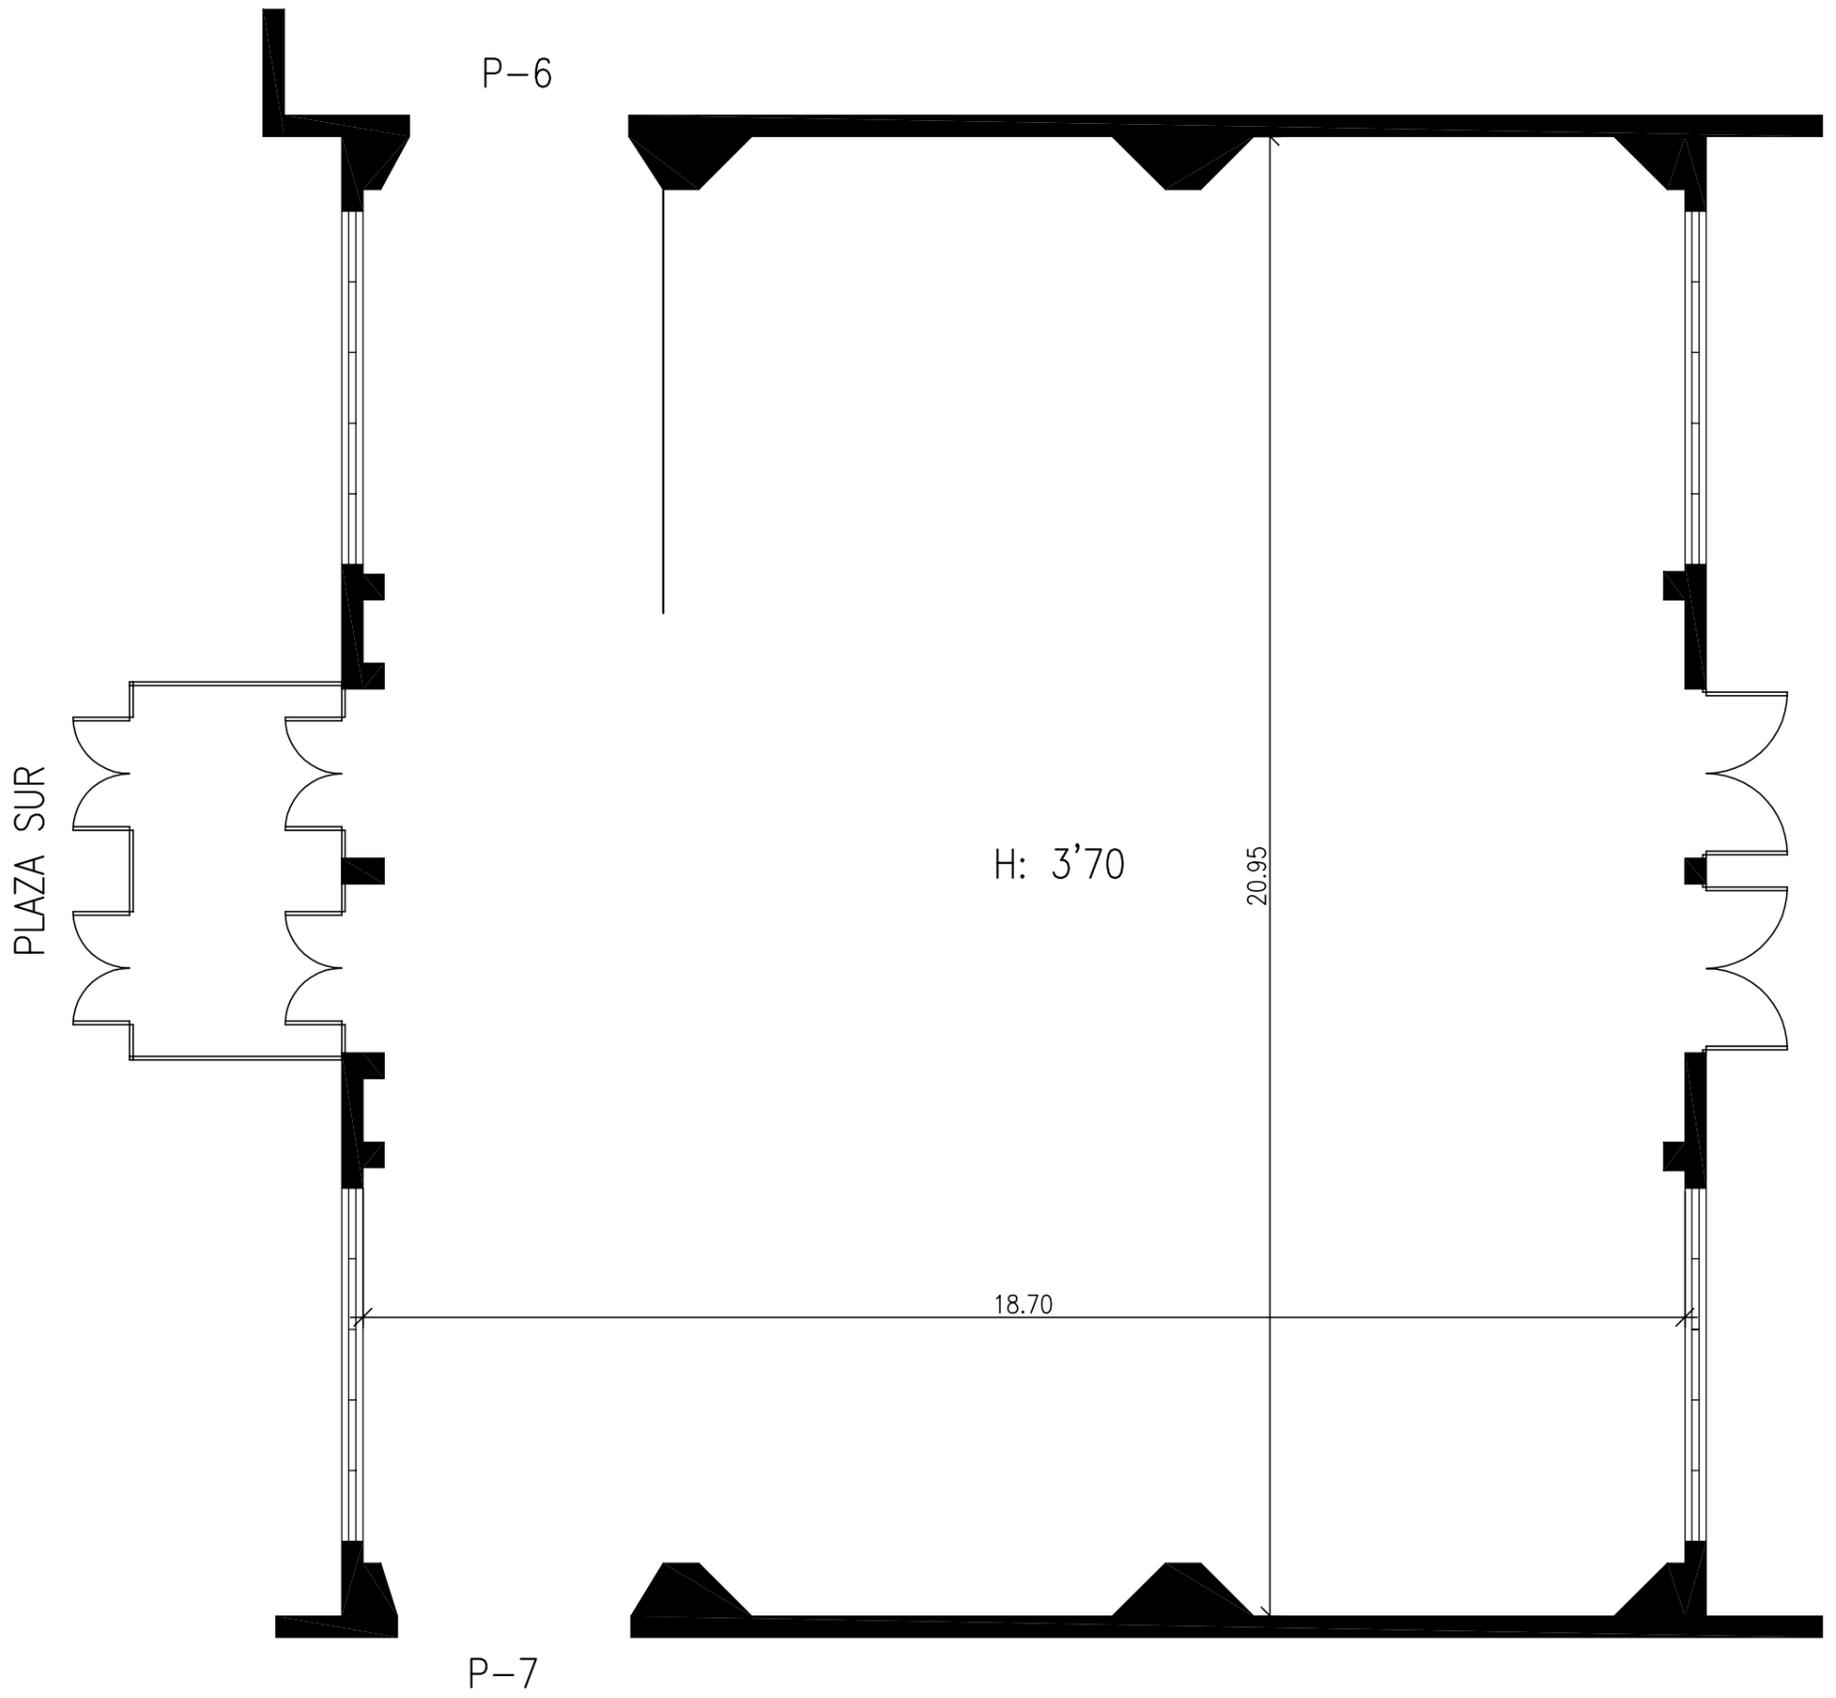
# ENTRADA SUR

Esc. 1:100

**Entrada sur:**

- Aplicación de pintura plástica de cualquier color (según indicaciones de la propiedad) en 300m<sup>2</sup> de paredes
- Aplicación de pintura esmalte sintético de cualquier color (según indicaciones de la propiedad) en 20m<sup>2</sup> de puertas metálicas
- Lijado y aplicación de pintura esmalte sintético de cualquier color (según indicaciones de la propiedad) en 20m<sup>2</sup> de barandilla
- Lijado y aplicación de una mano de imprimación y acabado en esmalte lacado de cualquier color (según indicaciones de la propiedad) de 60m<sup>2</sup> de mostrador de acreditación

- Lijado de 400 m<sup>2</sup> de suelo para eliminar todo tipo de imperfecciones como son los restos de cinta doble cara o irregularidades debidas a antiguas estructuras
- Aplicación en 400 m<sup>2</sup> de una mano de imprimación epoxi incolora y acabado en pintura poliuretano a dos componentes, de color a determinar, cumpliendo las normas en vigor en términos de acabados antideslizante para zonas de alto transito

- Suministro, colocación y conexión a la red eléctrica de 64 paneles leds 60\*60 / 40w / 3500lumens
- Desmontaje y retirada a vertedero de 8 bloques de emergencia existentes
- Suministro, colocación y conexión a la red eléctrica en falso techo de 8 luminarias tipo led de emergencias de 110 lm de flujo con led de presencia de red y carga de batería
- Todo el nuevo sistema de alumbrado y de emergencia quedará en completo y perfecto estado de funcionamiento

- Retirada de viejos soportes en desuso
- Desmontaje de pequeños elementos de señalética existentes
- Desmontaje de 6 soportes de rotulación de 200mm\*70mm existentes en paredes
- Suministro y colocación de nuevos soportes en paredes (o aprovechamiento de los mismos) con rotulación vinílica nueva correspondiente
- Suministro y colocación de nueva rotulación vinílica en soporte central en techo de 800mm\*50mm a doble cara
- Suministro y colocación de soportes para cartelería en paredes (tamaño poster de 980mm\*710mm).

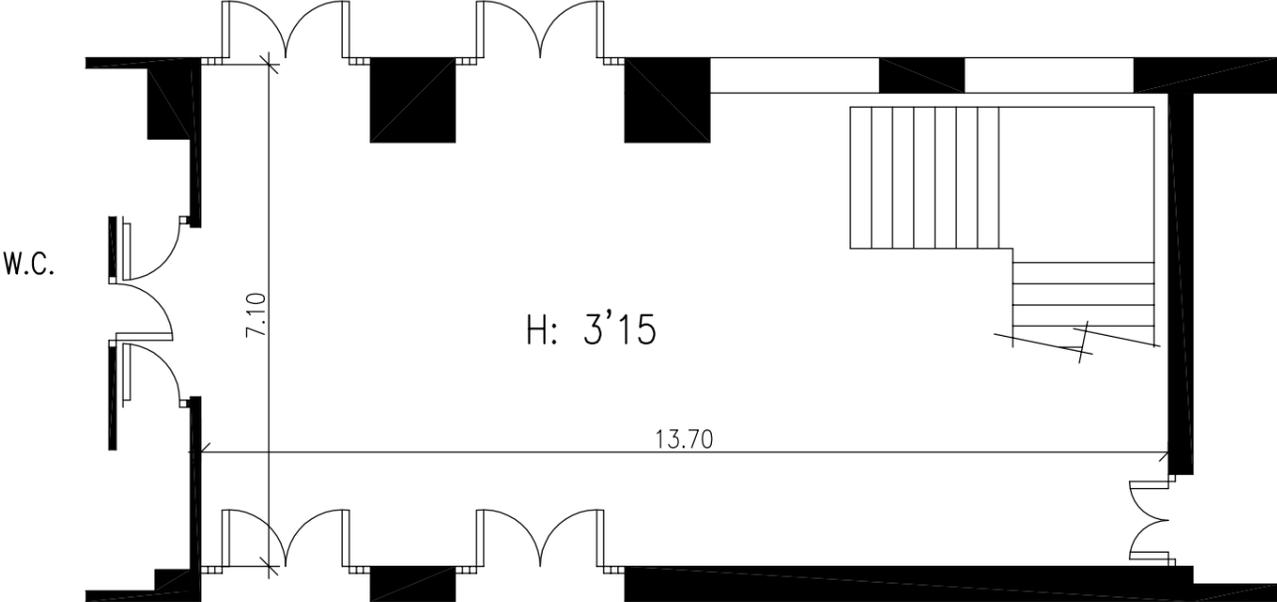
# ACCESO P-1

Esc. 1:100

### **Pabellón 1:**

- Protección de zona de trabajo, cristalera y plastificado de zócalo para futuro hormigonado
- Picado de 100m<sup>2</sup> de terrazo por medios mecánicos y manuales
- Transporte de escombros a contenedor y evacuación a vertedero
- Ejecución de 100m<sup>2</sup> de solera de hormigón armada con fibra de polipropileno y terminación fratasada con resistencia mínima de 500 kg/m<sup>2</sup>. Presentar hoja de cálculo correspondiente.
- Aplicación de 100 m<sup>2</sup> de una mano de imprimación epoxi incolora y acabado en pintura poliuretano a dos componentes, de color a determinar, cumpliendo las normas en vigor en términos de acabados antideslizante para zonas de alto transito

- Desmontaje de 12 pantallas existentes en el falso techo y almacenaje de las mismas en zona indicada (10%) y retirada a vertedero de las restantes (90%)
- Suministro, colocación y conexión a la red eléctrica de 12 paneles tipo leds 60\*60 / 40w / 3500lumens
- Desmontaje y retirada a vertedero de 4 bloques de emergencia existentes
- Suministro, colocación y conexión a la red eléctrica en falso techo de 4 luminarias tipo led de emergencias de 110 lm de flujo con led de presencia de red y carga de batería
- Todo el nuevo sistema de alumbrado y de emergencia quedará en completo y perfecto estado de funcionamiento

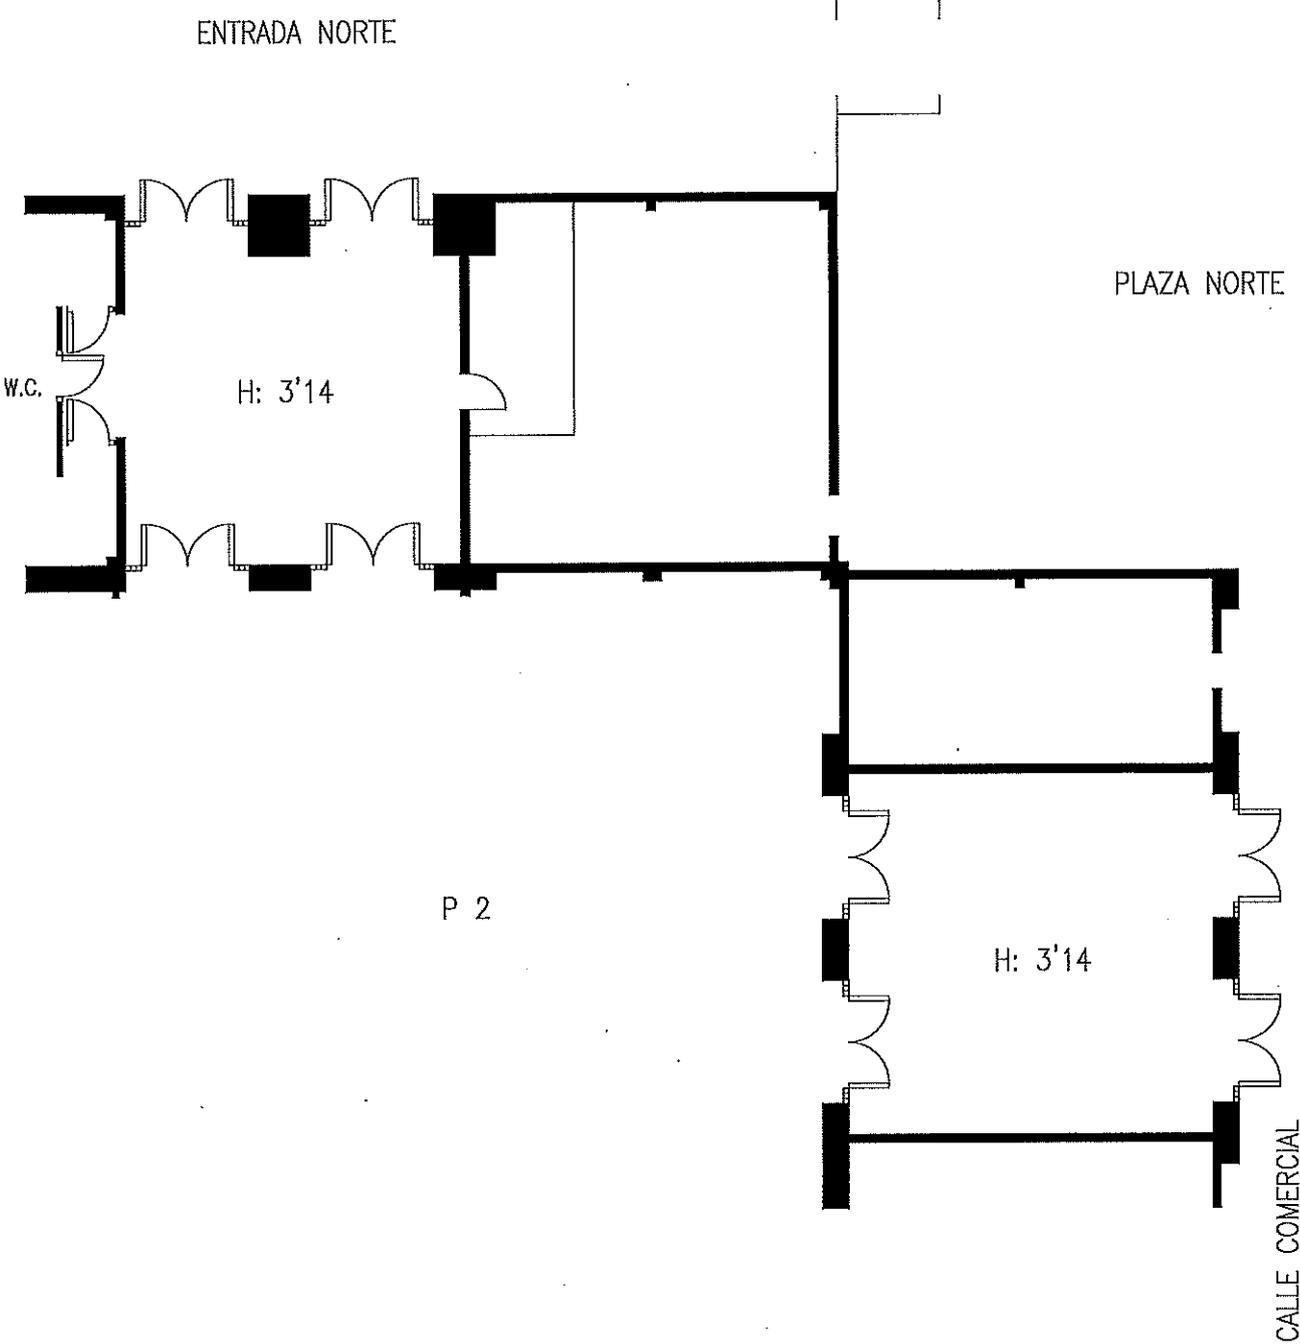
# ACCESOS P-2

Esc. 1:100

**Pabellón 2:**

- Protección de zona de trabajo, cristalera y plastificado de zócalo para futuro hormigonado
- Picado de 50m<sup>2</sup> de terrazo por medios mecánicos y manuales
- Transporte de escombros a contenedor y evacuación a vertedero
- Ejecución de 50m<sup>2</sup> de solera de hormigón armada con fibra de polipropileno y terminación fratasada con resistencia mínima de 500 kg/m<sup>2</sup>. Presentar hoja de cálculo correspondiente.
- Aplicación de 50 m<sup>2</sup> de una mano de imprimación epoxi incolora y acabado en pintura poliuretano a dos componentes, de color a determinar, cumpliendo las normas en vigor en términos de acabados antideslizante para zonas de alto tránsito

- Suministro, colocación y conexión a la red eléctrica de 18 paneles tipo leds 60\*60 / 40w / 3500lumens
- Desmontaje y retirada a vertedero de 8 bloques de emergencia existentes
- Suministro, colocación y conexión a la red eléctrica en falso techo de 8 luminarias tipo led de emergencias de 110 lm de flujo con led de presencia de red y carga de batería
- Todo el nuevo sistema de alumbrado y de emergencia quedará en completo y perfecto estado de funcionamiento

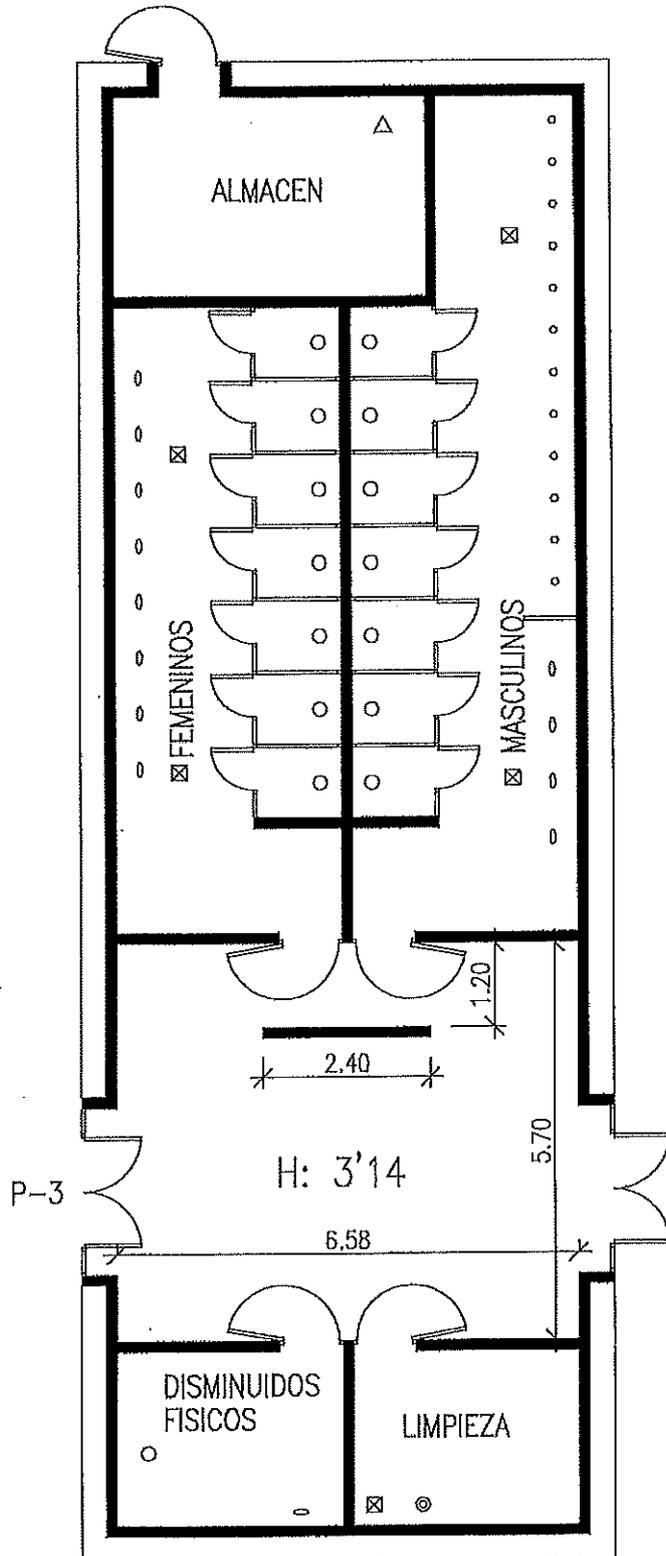
# ACCESO P-3

Esc. 1:100

**Pabellón 3:**

- Lijado y aplicación de esmalte sintético de cualquier color (según indicaciones de la propiedad) en 15m<sup>2</sup> de puertas de acceso a los baños de señoras, caballeros, minusválidos y puerta de servicio en hall de entrada
- Aplicación de pintura plástica de cualquier color (según indicaciones de la propiedad) en 75m<sup>2</sup> de paredes

- Desmontaje de 8 pantallas existentes en el falso techo y almacenaje de las mismas en zona indicada (10%) y retirada a vertedero de las restantes (90%)
- Suministro, colocación y conexión a la red eléctrica de 8 paneles tipo leds 60\*60 / 40w / 3500lumens
- Desmontaje y retirada a vertedero de 2 bloques de emergencia existentes
- Suministro, colocación y conexión a la red eléctrica en falso techo de 2 luminarias tipo led de emergencias de 110 lm de flujo con led de presencia de red y carga de batería
- Todo el nuevo sistema de alumbrado y de emergencia quedará en completo y perfecto estado de funcionamiento.

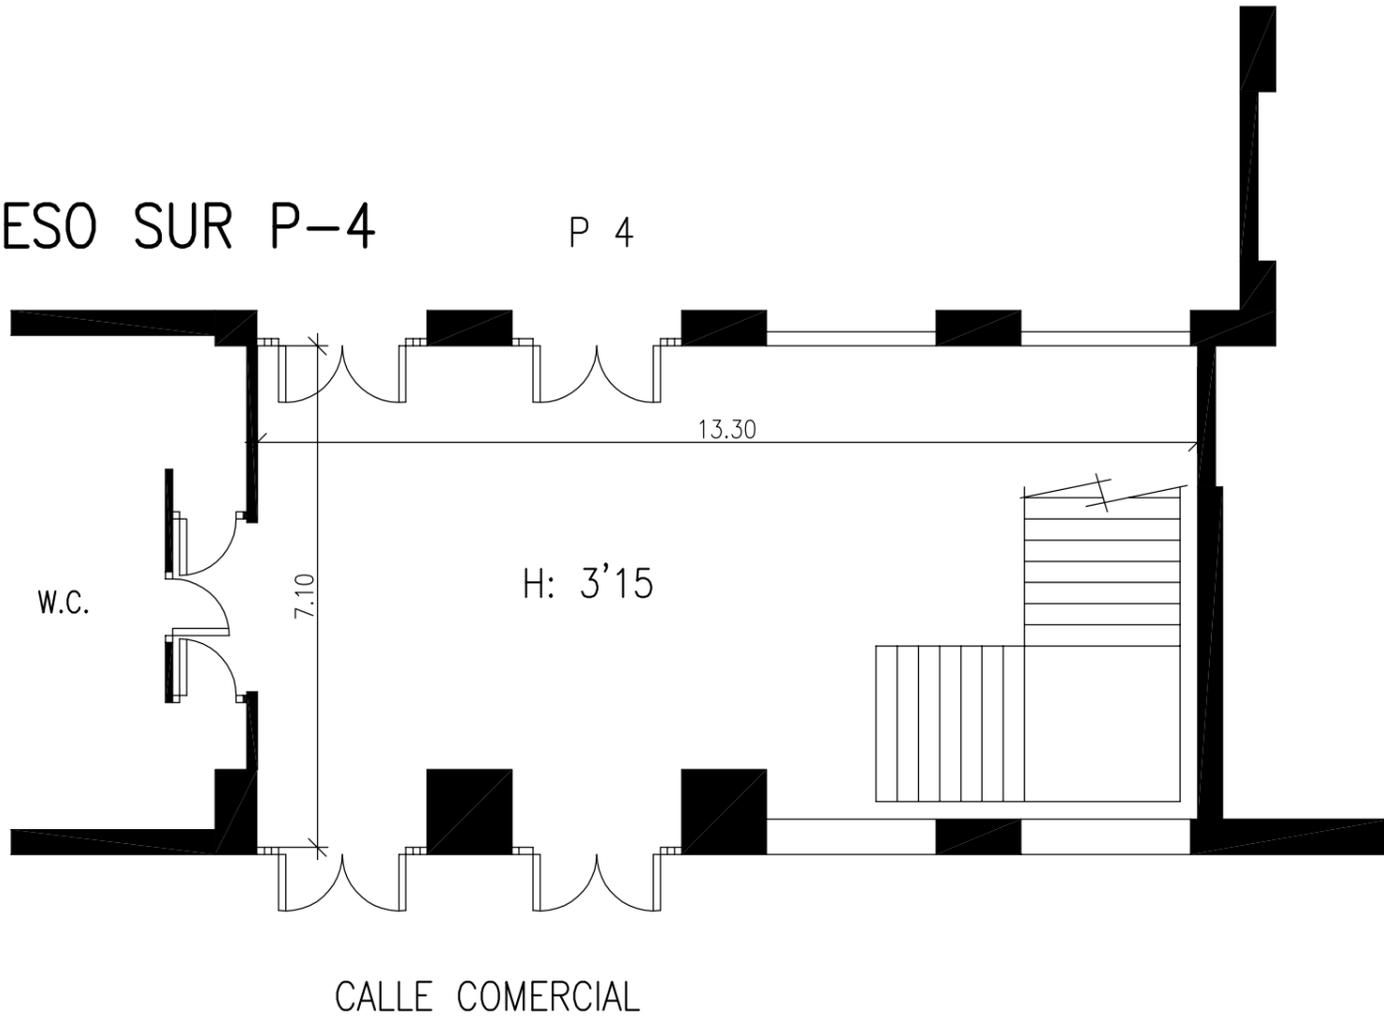
## ACCESO SUR P-4

# ACCESOS P-4

Esc. 1:100

#### **Pabellón 4**

- Protección de zona de trabajo, cristalera y plastificado de zócalo para futuro hormigonado
- Picado de 200m<sup>2</sup> de terrazo por medios mecánicos y manuales
- Transporte de escombros a contenedor y evacuación a vertedero
- Ejecución de 200m<sup>2</sup> de solera de hormigón armada con fibra de polipropileno y terminación fratasada con resistencia mínima de 500 kg/m<sup>2</sup>. Presentar hoja de cálculo correspondiente.
- Aplicación de 200 m<sup>2</sup> de una mano de imprimación epoxi incolora y acabado en pintura poliuretano a dos componentes, de color a determinar, cumpliendo las normas en vigor en términos de acabados antideslizante para zonas de alto transito

- Desmontaje de 24 pantallas existentes en el falso techo y almacenaje de las mismas en zona indicada (10%) y retirada a vertedero de las restantes (90%)
- Suministro, colocación y conexión a la red eléctrica de 24 paneles tipo leds 60\*60 /40w / 3500lumens

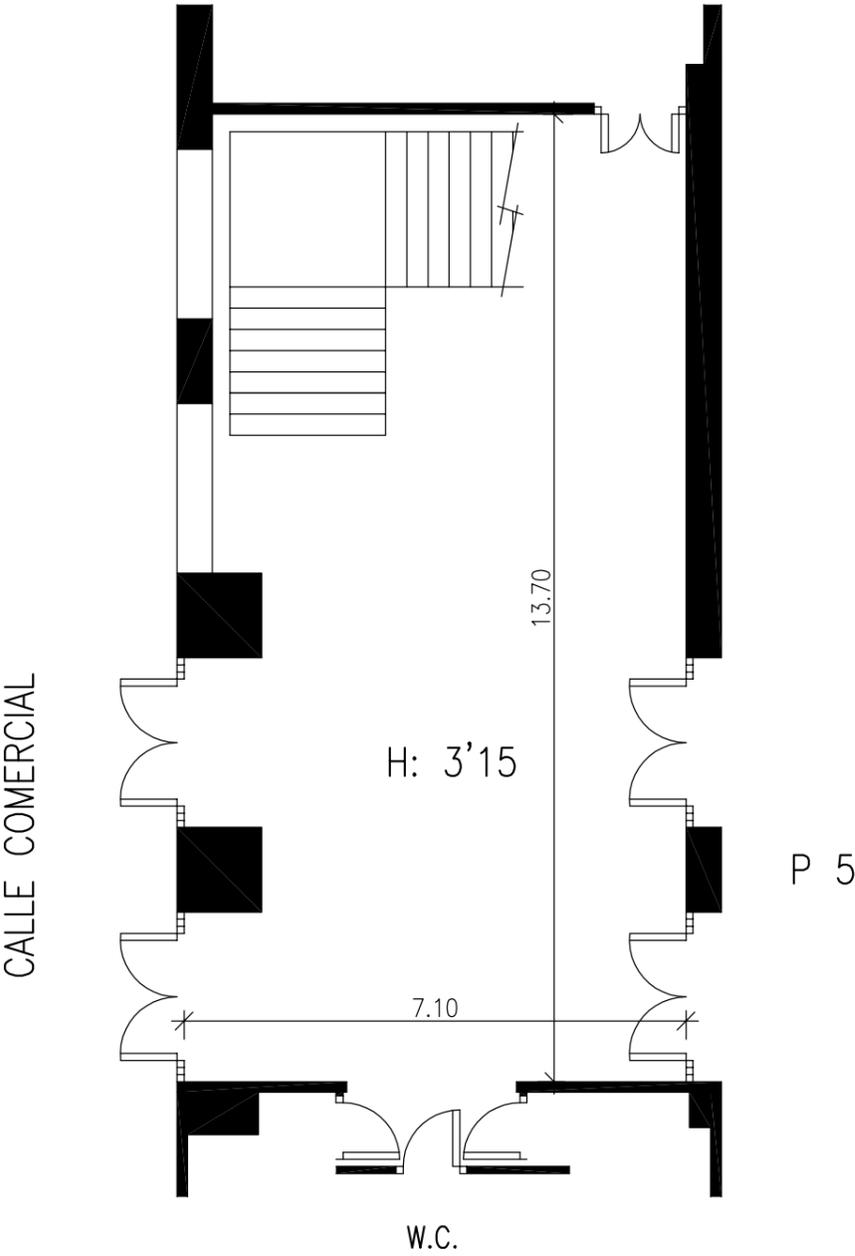
# ACCESO P-5

Esc. 1:100

**Pabellón 5:**

- Protección de zona de trabajo, cristalera y plastificado de zócalo para futuro hormigonado
- Picado de 100m<sup>2</sup> de terrazo y transporte de escombros a contenedor y evacuación a vertedero
- Ejecución de 100m<sup>2</sup> de solera de hormigón armada con fibra de polipropileno y terminación fratasada con resistencia mínima de 500 kg/m<sup>2</sup>. Presentar hoja de cálculo correspondiente.
- Aplicación de 100 m<sup>2</sup> de una mano de imprimación epoxi incolora y acabado en pintura poliuretano a dos componentes, de color a determinar, cumpliendo las normas en vigor en términos de acabados antideslizante para zonas de alto tránsito

- Desmontaje de 12 pantallas existentes en el falso techo y almacenaje de las mismas en zona indicada (10%) y retirada a vertedero de las restantes (90%)
- Suministro, colocación y conexión a la red eléctrica de 12 paneles tipo leds 60\*60 / 40w / 3500lumens
- Desmontaje y retirada a vertedero de 4 bloques de emergencia existentes
- Suministro, colocación y conexión a la red eléctrica en falso techo de 4 luminarias tipo led de emergencias de 110 lm de flujo con led de presencia de red y carga de batería
- Todo el nuevo sistema de alumbrado y de emergencia quedará en completo y perfecto estado de funcionamiento
